CONSORCIO
PONTE
BRASIL
PARAGUAI
UNICA - MPB - RMG

BOLETIM
INFORMATIVO

MAIO
2021

IMPLANTAÇÃO DA SEGUNDA PONTE INTERNACIONAL DA INTEGRAÇÃO, ACESSO DA BR-277 E ADUANAS

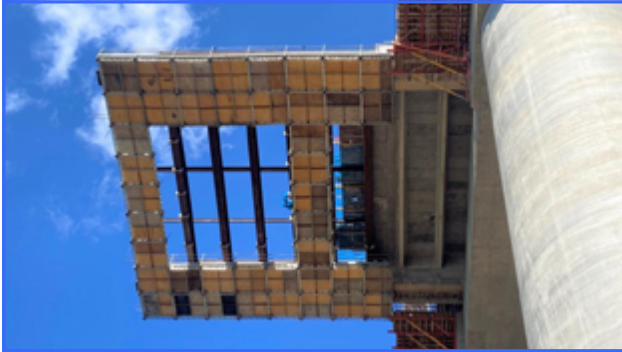
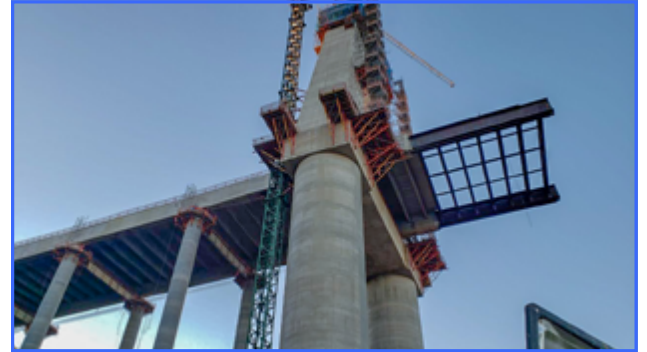
PONTE - MARGEM BRASIL

Durante o mês de maio houve a continuação dos serviços da 2ª etapa da caixa de equilíbrio simultaneamente com a estrutura de encontro/ acesso executada em concreto armado que possui função de interligar a caixa interna a cota da rodovia de acesso da ponte. Foram instaladas plataformas de trabalho (*QuikDeck*) abaixo da Aduela Metálica 6.1 com a finalidade de auxiliar as soldas das emendas de topo entre as unidades metálicas. Até o final deste mês a previsão é de que o mastro principal alcance aproximadamente 132m de altura finalizando a 2ª etapa da câmara de transição.

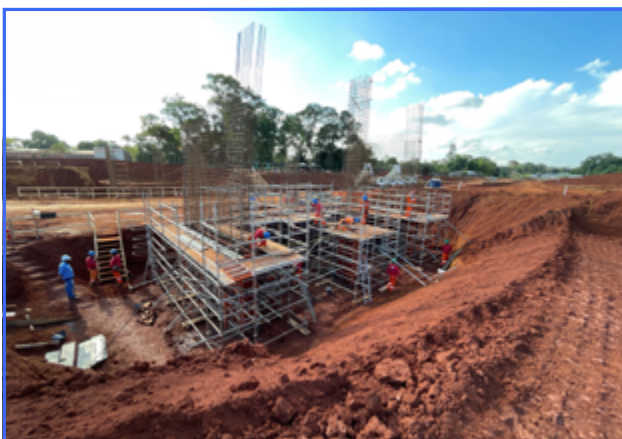
PONTE - MARGEM PARAGUAI

Em lado paraguaio, temos em destaque a execução e o descolamento do 4º trecho em concreto armado ocorrido nos dias 17 e 18 do presente mês em direção a margem do Rio Paraná. Ainda no presente mês, foram iniciadas as execuções da 2ª etapa da caixa de equilíbrio (apoio 01) estrutura essa que consiste na elevação da sua altura até que atinja a cota da rodovia, bem como a realização de todas as instalações necessárias para comportar os cabos de estaiamento da retaguarda da ponte. A execução do mastro principal paraguaio deve atingir até o final do mês de maio, aproximadamente 113 metros de altura da fundação ao topo.

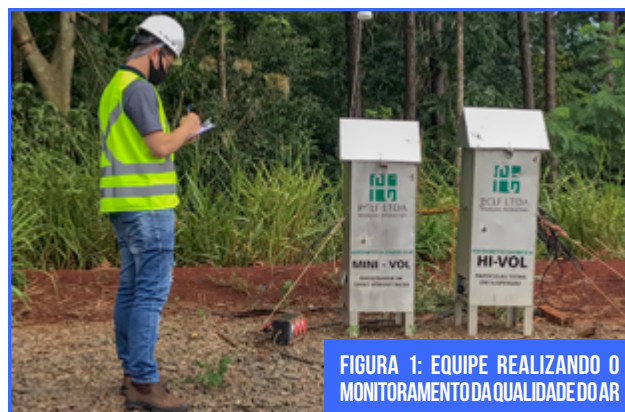
FIGURA 1: EQUIPE REALIZANDO O MONITORAMENTO DA QUALIDADE DO AR

O consórcio executor da obra de implantação da Segunda Ponte entre o Brasil e o Paraguai, realiza o monitoramento com uma periodicidade trimestral, onde é acompanhada pela equipe de Supervisão Ambiental do Consórcio Ponte Brasil Paraguai, seguindo todos os parâmetros exigidos pelo CONAMA.

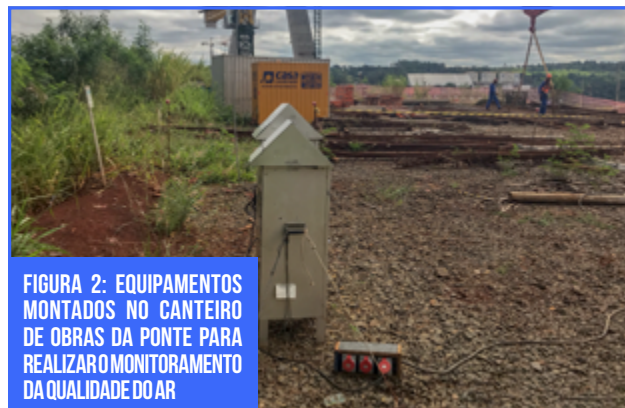
FIGURA 2: EQUIPAMENTOS MONTADOS NO CANTEIRO DE OBRAS DA PONTE PARA REALIZAR O MONITORAMENTO DA QUALIDADE DO AR

Os padrões de qualidade do ar são estabelecidos pela Resolução do CONAMA nº491/2018, onde são verificados: Partículas totais em suspensão (PTS); Fumaça; Partículas Inaláveis (PM10); Partículas inaláveis finas (PM2,5); Dióxido de Enxofre (SO2); Monóxido de Carbono (CO); Ozônio (O3); Dióxido de Nitrogênio.

Parâmetros meteorológicos também são levados em consideração, como: direção e velocidade do vento; temperatura; umidade relativa do ar; pressão atmosférica; radiação solar global; e precipitação pluviométrica.

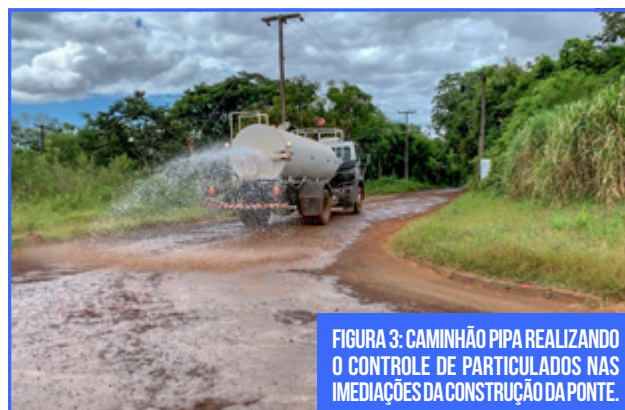
FIGURA 3: CAMINHÃO PIPA REALIZANDO O CONTROLE DE PARTICULADOS NAS IMEDIAÇÕES DA CONSTRUÇÃO DA PONTE.

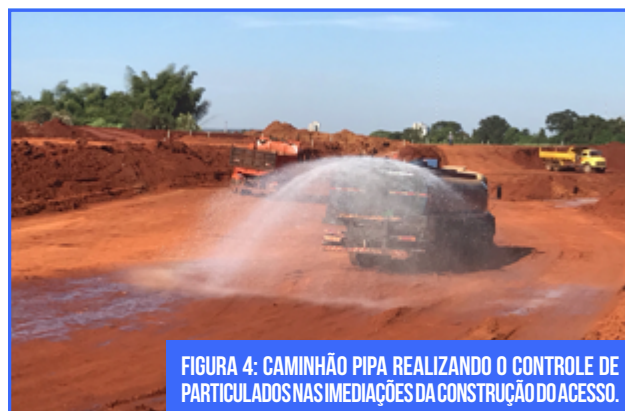
FIGURA 4: CAMINHÃO PIPA REALIZANDO O CONTROLE DE PARTICULADOS NAS IMEDIAÇÕES DA CONSTRUÇÃO DO ACESSO.
