CONSORCIO  
PONTE  
BRASIL  
PARAGUAI  
UNICA - MPB - RMG

**BOLETIM  
INFORMATIVO**

AGOSTO  
2022

## **OBRA** FALTAM APROXIMADAMENTE 5,70 METROS PARA A UNIÃO DO VÃO CENTRAL DA PONTE ENTRE BRASIL X PARAGUAI. ESSA UNIÃO DEVE SER CONCLUÍDA APENAS NO MÊS DE SETEMBRO

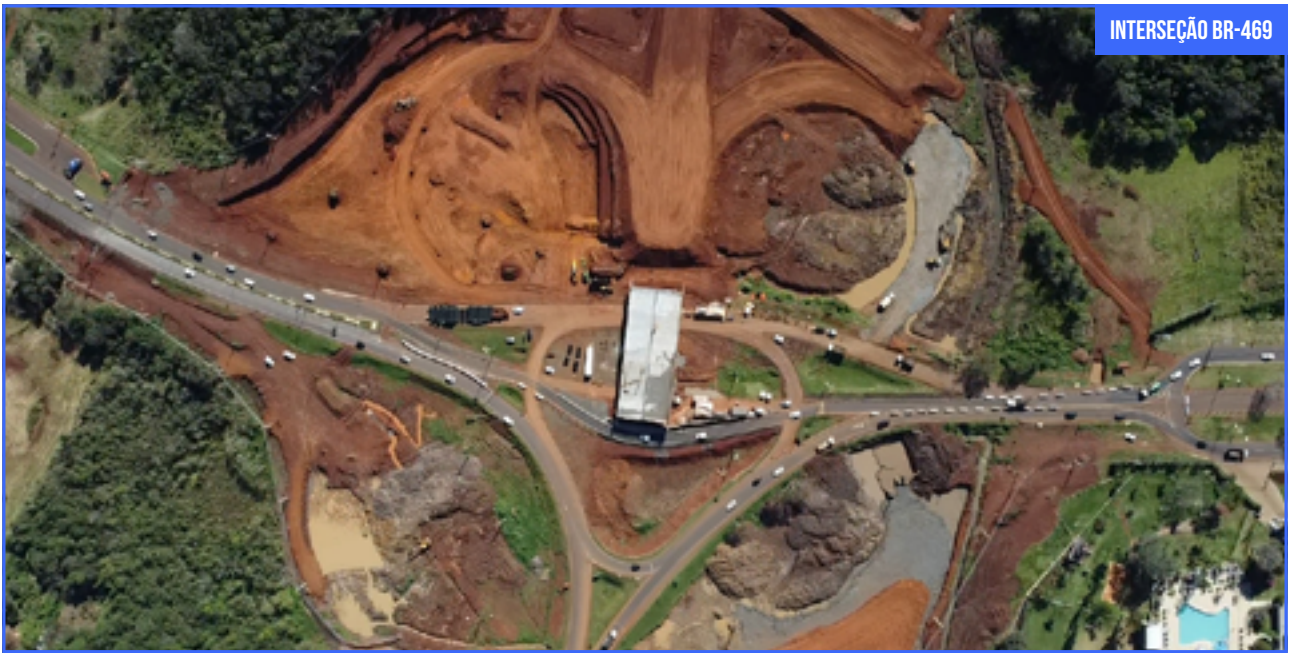
INTERSEÇÃO BR-469

e Argentina), nas interseções do acesso à Ponte da Rodovia Tancredo Neves e Rodovia BR-469, e na linha geral, até aproximadamente à estaca 230. Totalizando um volume acumulado de 354.950,36 m<sup>3</sup> de movimentação de terra.

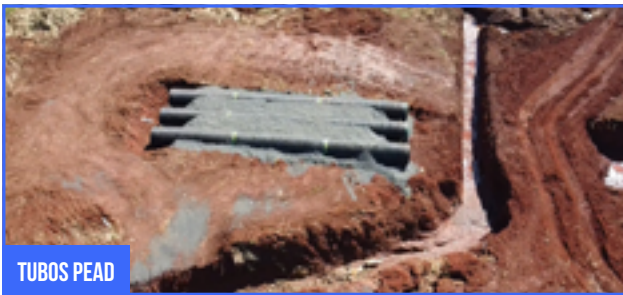
TUBOS PEAD

Os serviços de drenagem estão sendo executados na aduana paraguaia e ao longo da Linha Geral, os dispositivos instalados até o momento são os tubos de PEAD e suas respectivas caixas coletoras e alas.

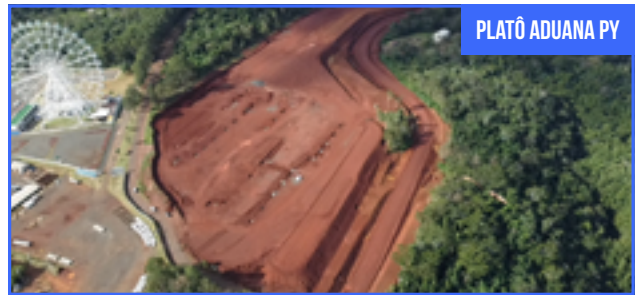
PLATÔ ADUANA PY

Os serviços de terraplanagem estão sendo executados nos platôs das Aduanas (Paraguaia

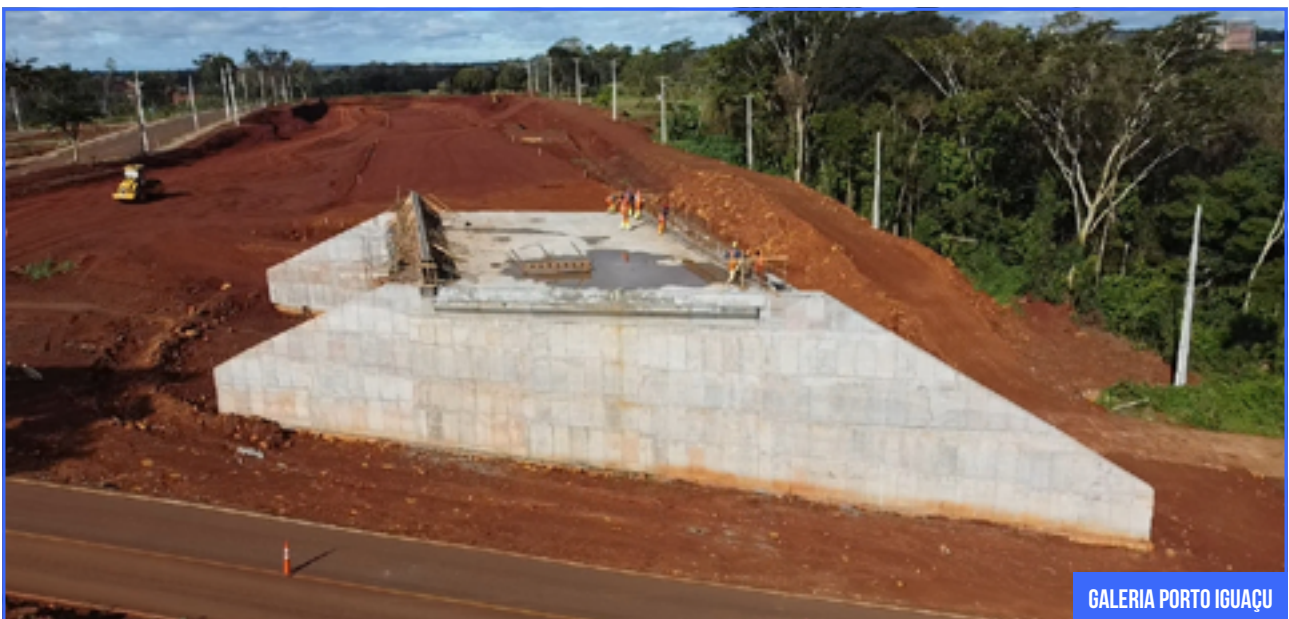
GALERIA PORTO IGUAÇU

No mês de agosto de 2022, foi concluída a execução da laje da galeria de acesso ao Porto Iguaçu, dando início aos serviços de montagem de formas das barreiras New Jersey e posterior concretagem, totalizando até o momento 95,59% do previsto.

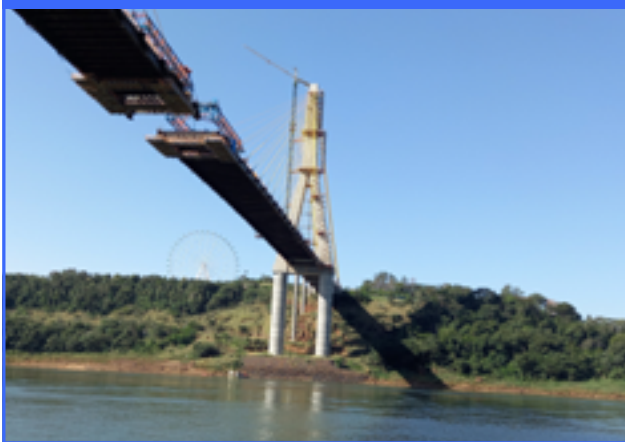
VISTA DA MARGEM BRASILEIRA DO RIO PARANÁ. PARA EXECUÇÃO DOS PILARES FORAM CONSTRUÍDAS ENCADEIRAS DE ENROCAMENTO.

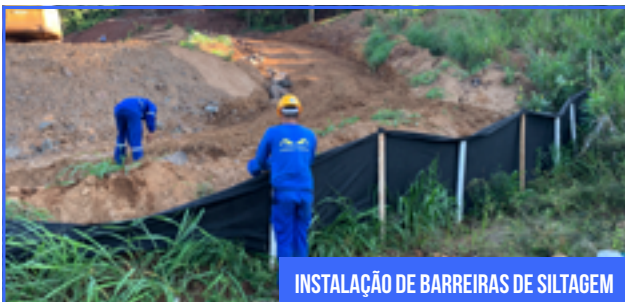
INSTALAÇÃO DE BARREIRAS DE SILTAGEM

- ✓ **A reconformação de taludes, para redução do possível carregamento de sedimentos;**
- ✓ **A correta execução dos dispositivos para a drenagem superficial, que podem incluir a instalação de dissipadores de energia, que visam atenuar a velocidade das águas;**
- ✓ **Instalação de barreiras de siltagem, que são dispositivos utilizados à jusante de áreas de uso e apoio de obras e em áreas próximas a mananciais, com a finalidade de reter os finos durante a execução das obras e movimentação de terra;**
- ✓ **Uso de geomantas e biomantas;**
- ✓ **Reintrodução de cobertura vegetal.**

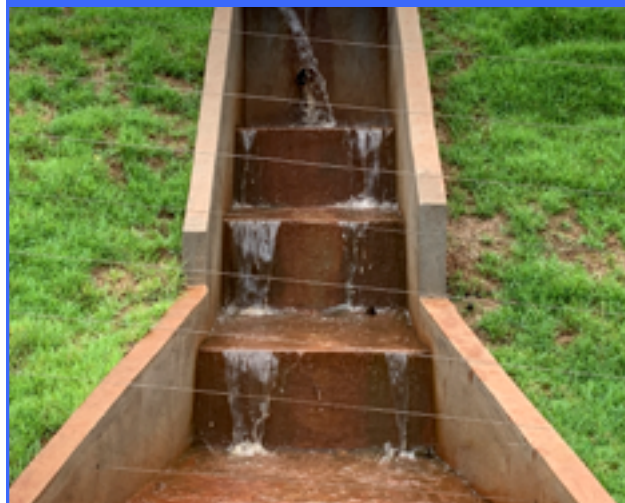
PLANTIO DE GRAMÍNEAS EM PLACAS E EXECUÇÃO DO DISSIPADOR DE ENERGIA DE CONCRETO, QUE VISA ATENUAR A VELOCIDADE DAS ÁGUAS.
