CONSORCIO
PONTE
BRASIL
PARAGUAI
UNICA - MPB - RMG

**BOLETIM
INFORMATIVO**

**MARÇO
2023**

PONTE

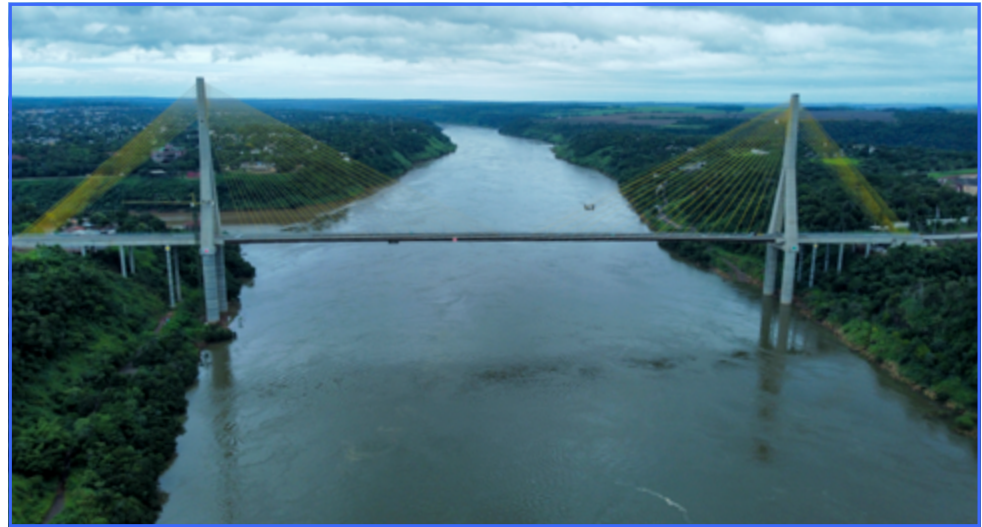
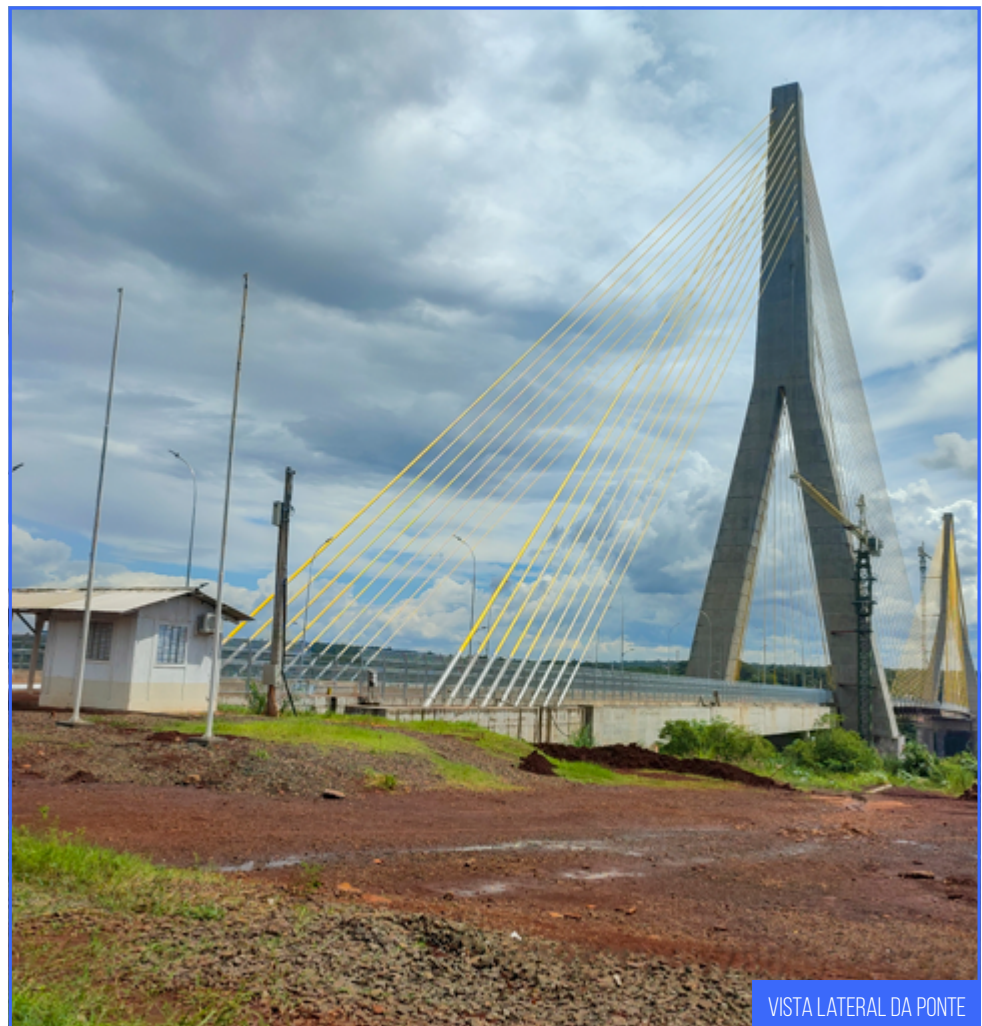
VISTA LATERAL DA PONTE

Em março de 2023, deu-se a continuidade na instalação do guarda-corpo externo da Ponte. E as demais atividades de acabamento em toda a extensão do vão central. As execuções de instalação dos tubos PEAD que compõem o sistema de drenagem prosseguem.
