CONSORCIO
PONTE
BRASIL
PARAGUAI
UNICA - MPB - RMG

**BOLETIM
INFORMATIVO**

OUTUBRO
2020

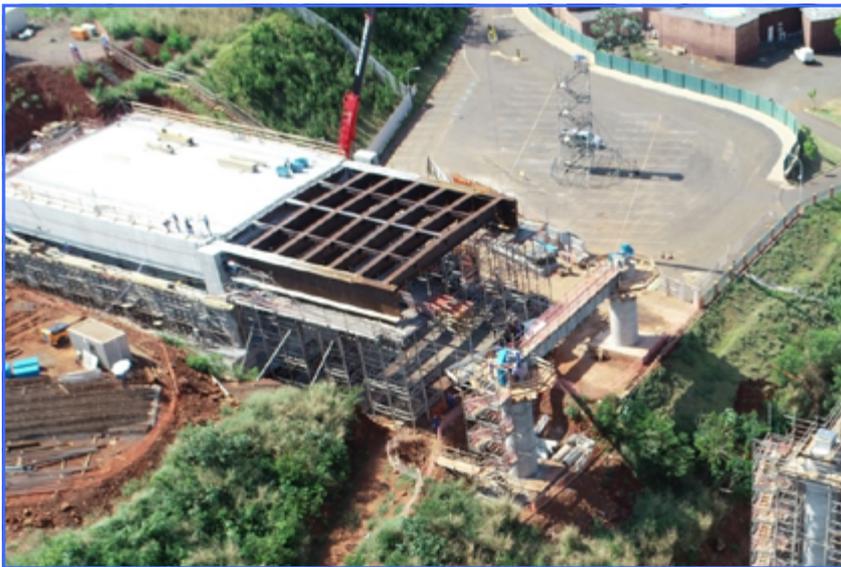
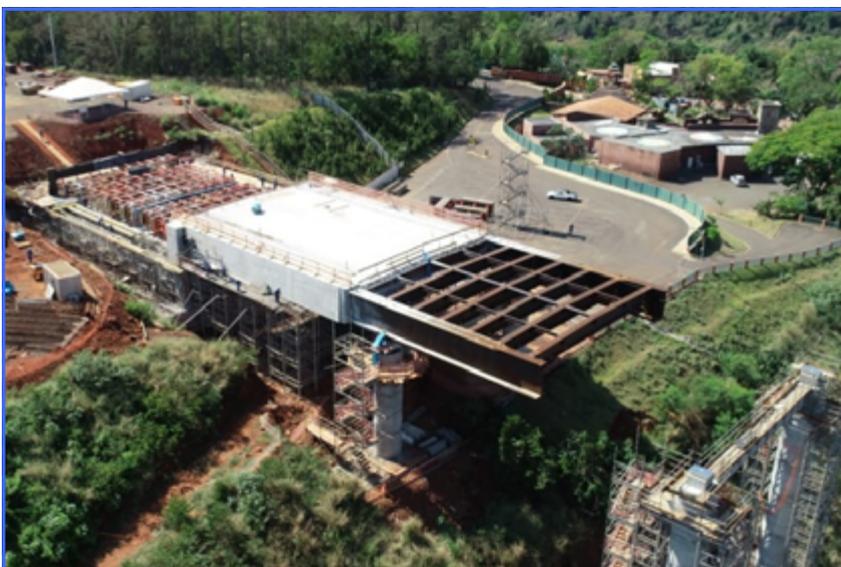
No dia 20 de outubro, foi iniciada a primeira fase de empurramento da estrutura do tabuleiro da 2ª ponte Internacional em margem brasileira ligando a cidade de Foz do Iguaçu a Presidente Franco, esse trecho será o primeiro a compor o vão livre.

Disparo (peça metálica) e o Trecho Empurrado (peça em concreto), que juntas medem mais de 40m e pesam em torno de 1.437 toneladas.

Toda essa estrutura foi deslocada cerca de 25,4 metros. Neste primeiro movimento, o conjunto saiu de cima da caixa de equilíbrio para ser posicionada entre os pilares

09 e 10 com o auxílio de 2 macacos hidráulicos e 4 cabos compostos por 8 cordoalhas de aço cada, posicionados nos pilares provisórios do apoio.

A aduela metálica de disparo já se encontra suspensa, equilibrada apenas pelo peso do conjunto, enquanto a estrutura de concreto desliza sobre a caixa de equilíbrio através de sapatas deslizantes posicionadas sobre chapas metálica lubrificadas engastadas na estrutura da caixa de equilíbrio interna.

Para o posicionamento provisório dessa estrutura empurrada, o apoio 09 precisou ser previamente preparado, e portanto foi equipado com peças guias laterais e aparelhos de apoio nas cabeças dos pilares para evitar o deslocamento da estrutura lateralmente, bem como a instalação de 8 cordoalhas de aço protendidas ligando os pilares do apoio aos pilares provisório da caixa de equilíbrio para impedir o deslocamento dos próprios pilares no momento do encaixe da peça empurrada.

A construção da Ponte Internacional da Integração, continua avançando com muita agilidade, sendo possível observar os quatro pilares de apoio em margem paraguaia prontos e o primeiro trecho empurrado em avanço na margem brasileira. No dia primeiro de outubro contávamos com 37,17% da obra concluída.
