CONSORCIO
PONTE
BRASIL
PARAGUAI
UNICA - MPB - RMG

BOLETIM
INFORMATIVO

SETEMBRO
2022

OBRA NO MÊS DE SETEMBRO, OCORREU A UNIÃO DO VÃO CENTRAL DA PONTE

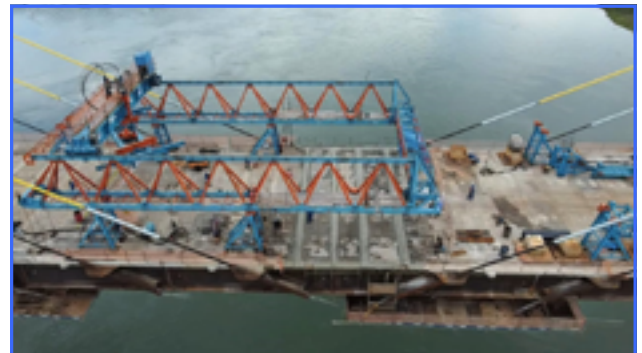
Com o posicionamento da Aduela Metálica de Fechamento no vão central da ponte ainda no mês de Agosto, iniciaram o processo de alinhamento entre as unidades metálicas bem como, o travamento da mesma entre as demais Aduelas Metálicas 5.18 (PY) e 6.18 (BR). O travamento das unidades metálicas ocorreu através de talas com aprox. 288 parafusos especiais para que então, após travada, o processo de soldagem fosse iniciado.

Ainda durante o mês de setembro/2022, foram finalizadas as soldas de emendas entre as Aduelas citadas anteriormente, só assim então

ocorreu o lançamento das lajes pré-moldadas sobre essas Aduelas e concretagem de interligação do tabuleiro tornando-o um único Vão Central da Ponte. Posteriormente, foram retomadas as execuções dos acabamentos como concretagem dos guarda-rodas do tipo *New Jersey* e bases do futuro guarda-corpo da Ponte.

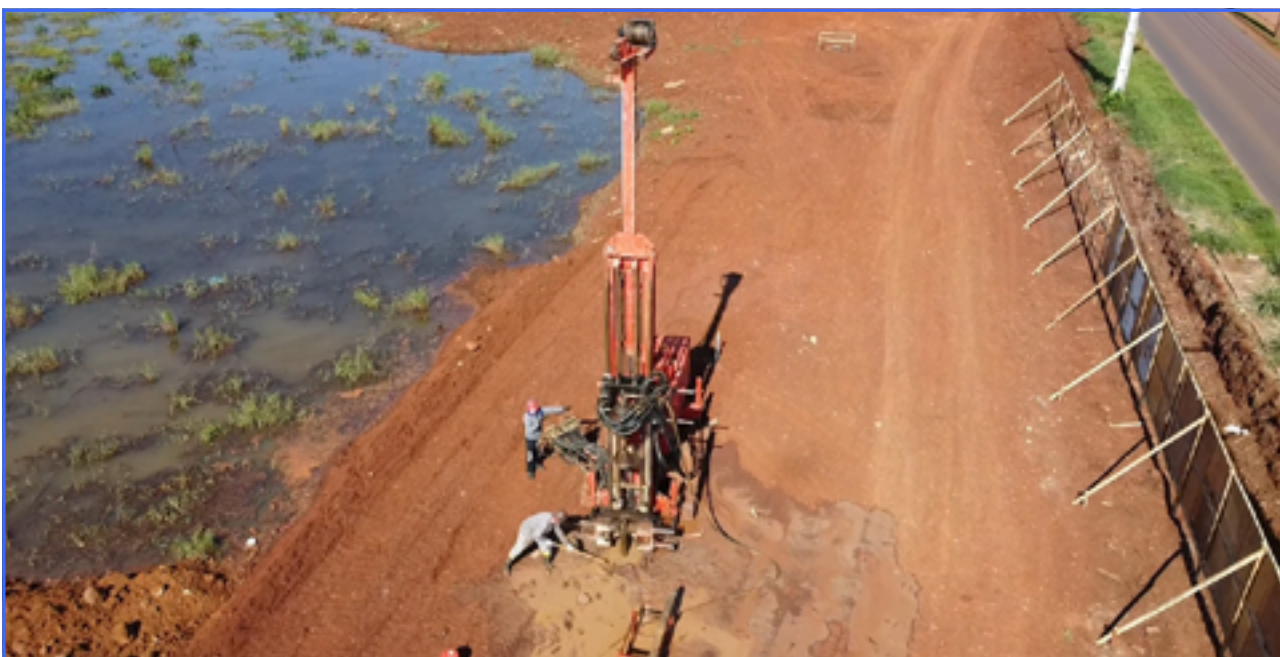
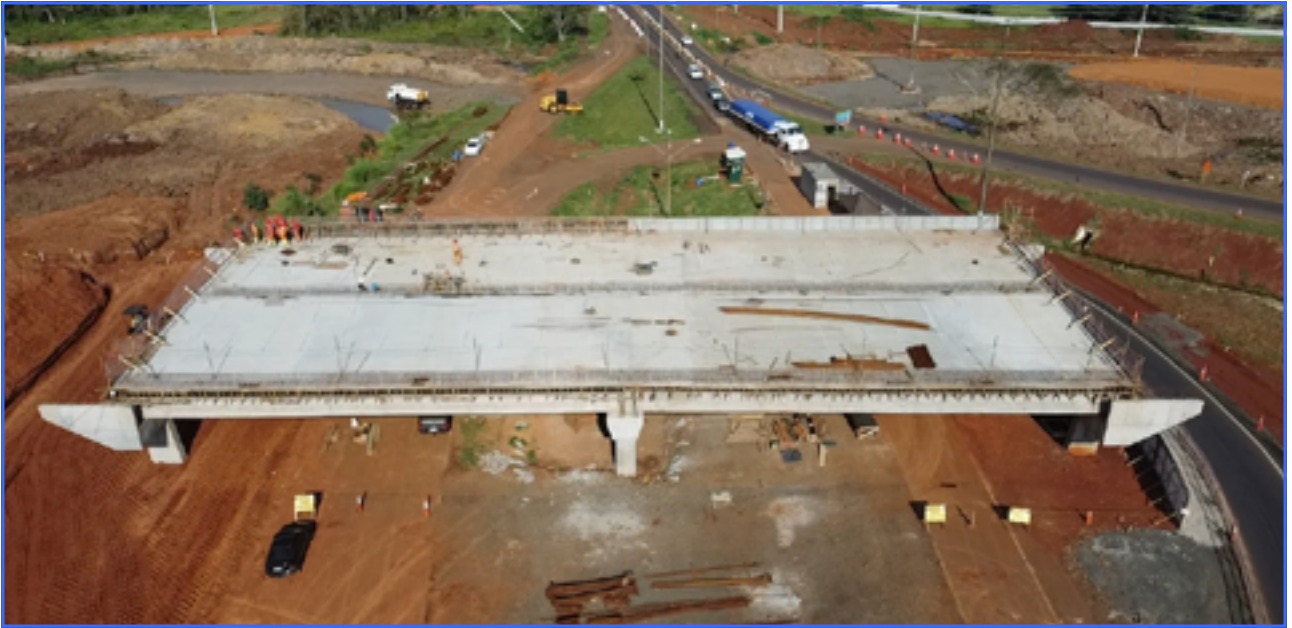
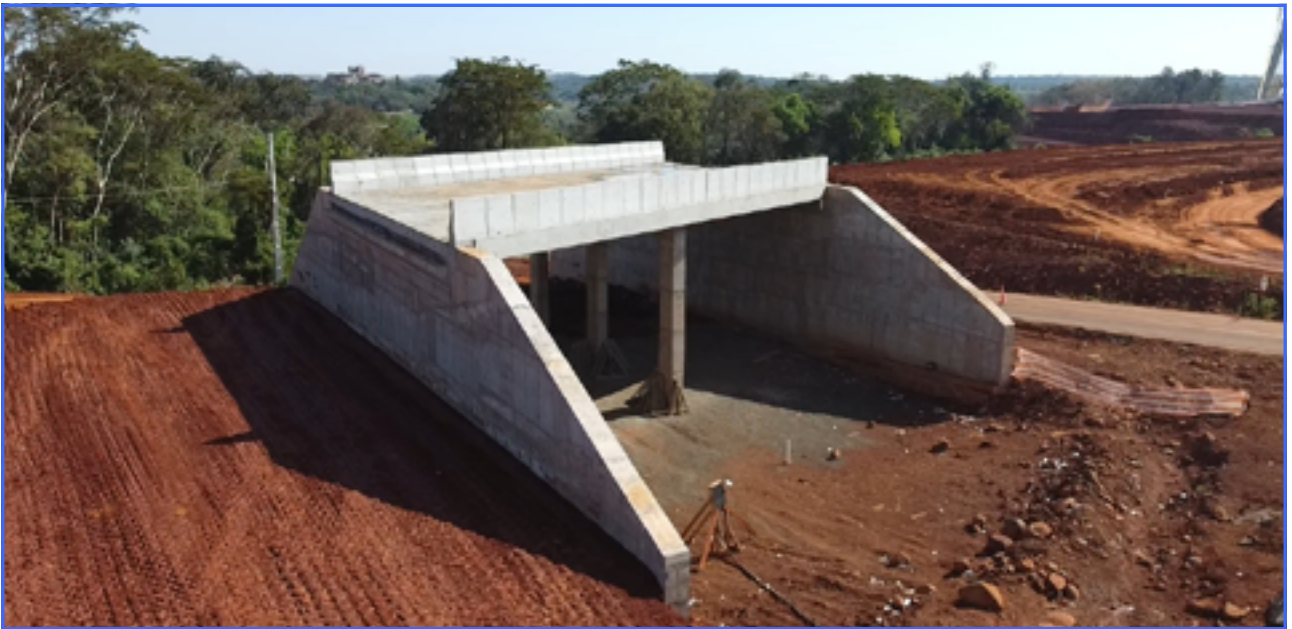
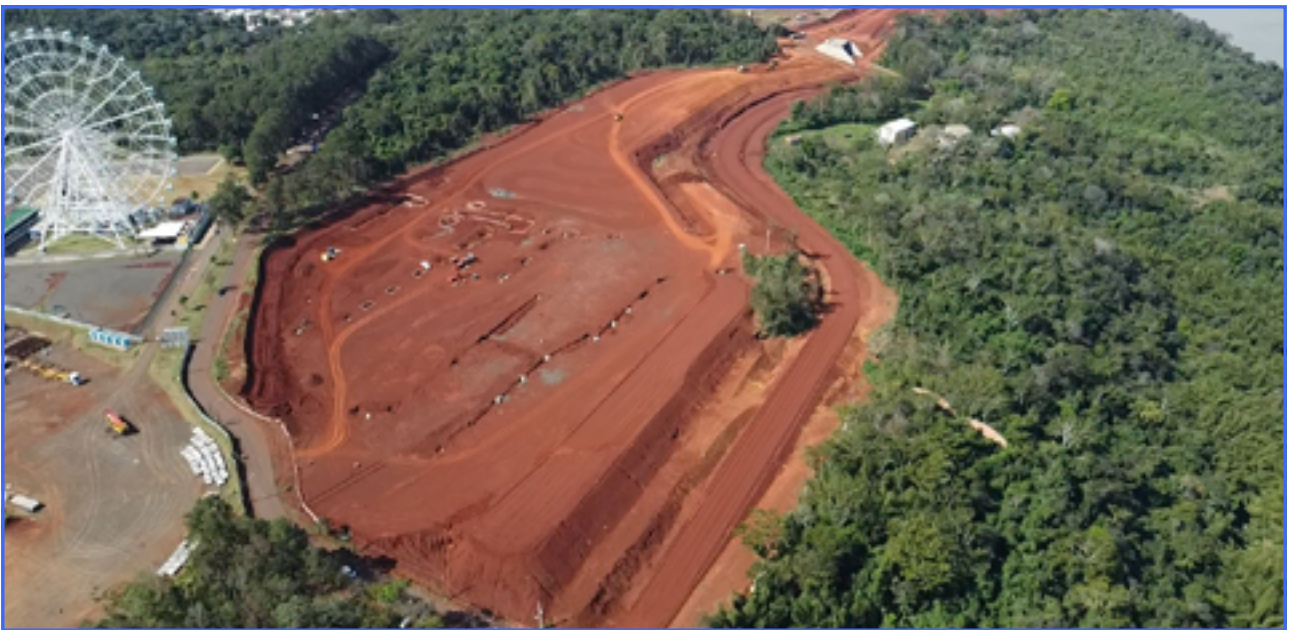
No mês de setembro de 2022, foram concluídas as execuções das barreiras New Jersey, finalizando os serviços da OAE Galeria do Porto Iguaçu.

No Viaduto da BR-469, foi dada continuidade na execução das formas das barreiras New Jersey, totalizando assim, 96,00% da estrutura executada.

Os serviços de terraplanagem estão sendo executados nos platôs das Aduanas (Paraguaiá e Argentina), nas interseções do acesso à Ponte da Rodovia Tancredo Neves e Rodovia

BR-469, e na linha geral, até aproximadamente à estaca 230.

Os serviços de drenagem estão sendo executados na aduana paraguaiá e ao longo da Linha Geral, os dispositivos instalados até o momento são os tubos de PEAD e suas respectivas caixas coletoras e alas.

No presente mês, deu-se início a execução das estacas raízes no Viaduto da BR-277 e na Aduana Paraguaiá, está previsto a execução de 76 e 390 estacas, respectivamente.

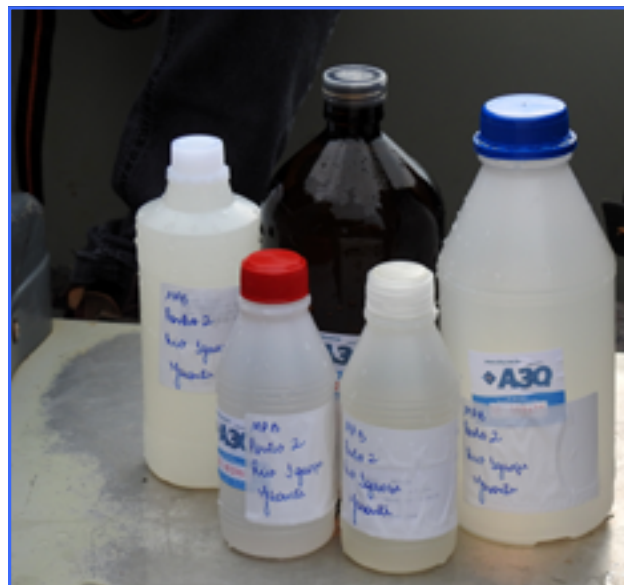
No mês de setembro foi realizada mais uma campanha de monitoramento da qualidade da água. Estas campanhas são realizadas a cada três meses e a equipe de Gestão Ambiental promove a coleta em onze (11) pontos amostrais, pertencentes a oito (08) cursos d'água, no rio Iguazu, rio Paraná e outros cursos d'água menores, referenciados no Plano Básico Ambiental, localizados dentro da área de influência das obras.

São coletadas amostras em cada um dos pontos amostrais, sendo posteriormente analisados os padrões químicos, físicos e biológicos de cada amostra. Os parâmetros para avaliar a qualidade da água são baseados na Resolução CONAMA nº 357/2005.
